## Flutlichtmasten Karl-Liebknecht-Stadion Babelsberg

### Instandsetzung der Klappmasten aufgrund von Rissen im Stahlschaft

Instandsetzung der 4 abklappbaren Flutlichtmasten  
aufgrund von Rissen im Schaftmaterial

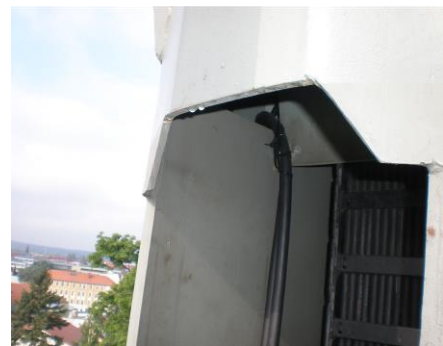
Vorhandene Öffnung unterhalb  
des Gelenks vor der  
Instandsetzung
